2. Baugeschichtliche Befunde zur Stallscheune

PLANKEN

Baugeschichtliche Dokumentationen

Juni 2014

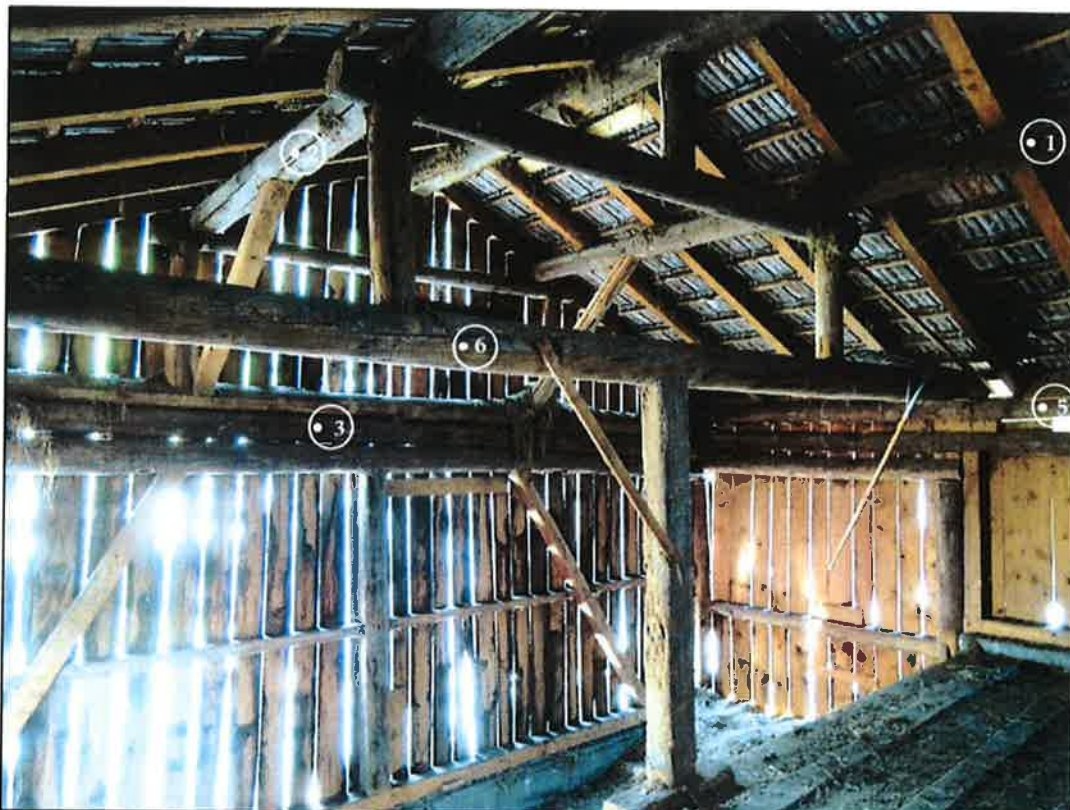
Scheune - Innenansicht gegen Süden

Nr. 1	Fichte	Mittelpfette Süd	Herbst/Winter 1819/20
Nr. 2	Fichte	Mittelpfette Nord	Herbst/Winter 1819/20
Nr. 3	Fichte	Ostfassade - 2. Strickbalken von oben	Herbst/Winter 1820/21
Nr. 4	Fichte	Wandpfette Nord	Frühling 1821
Nr. 5	Fichte	Wandpfette Süd	Herbst/Winter 1819/20
Nr. 6	Fichte	Bundbalken - mittlerer Binder	Frühling 1821

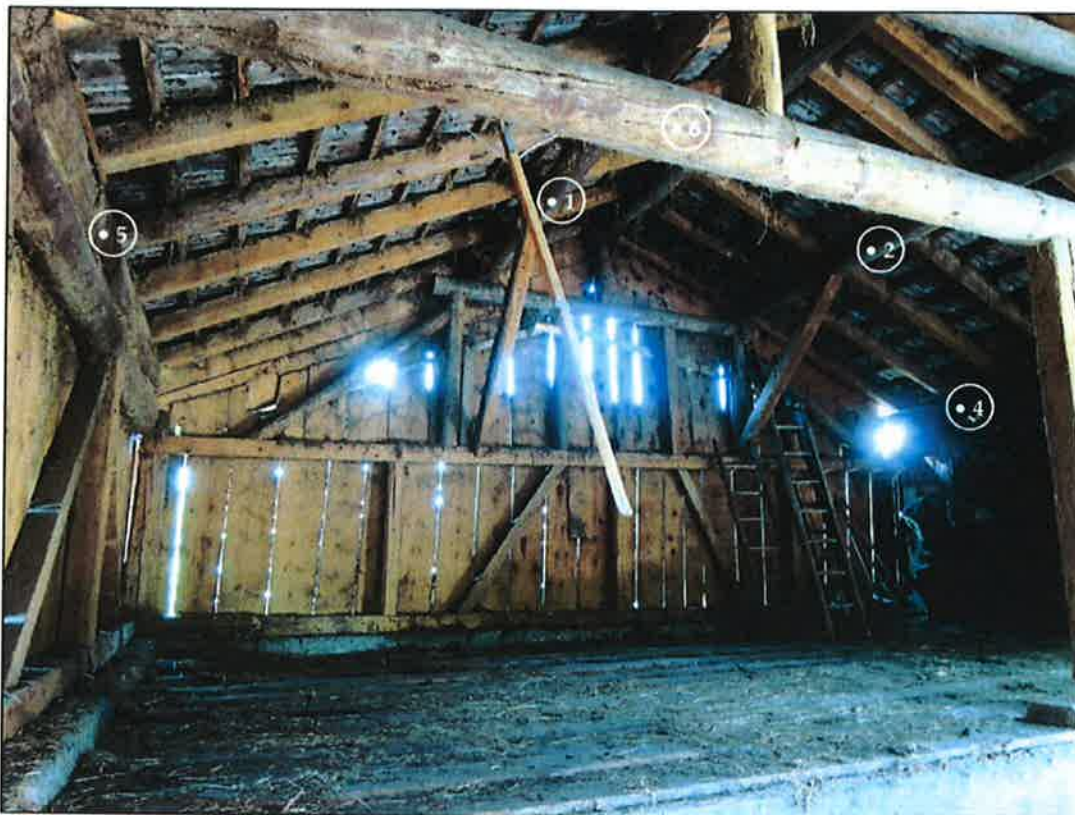
Scheune - Innenansicht gegen Norden

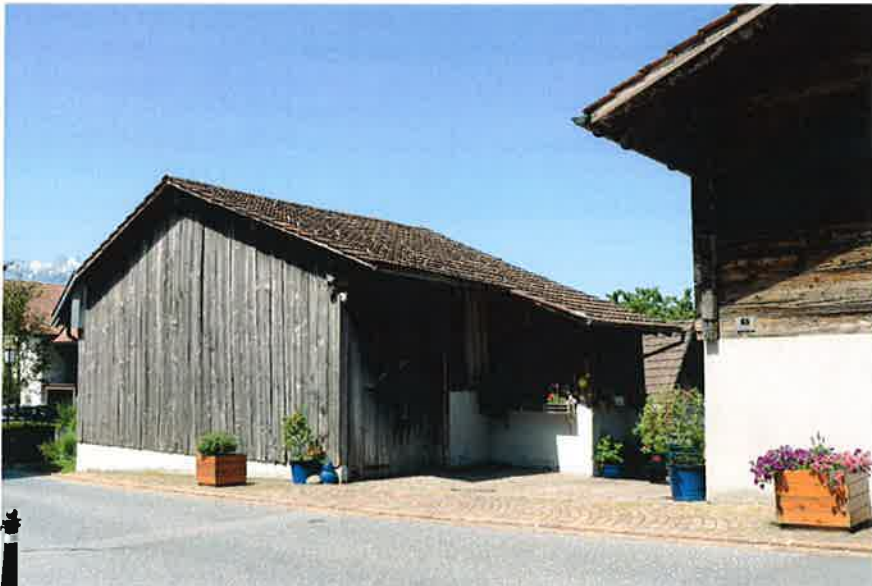
Abb. 3:
Ostansicht der Stallscheune von 1821.
lmg 2014-06-10/751

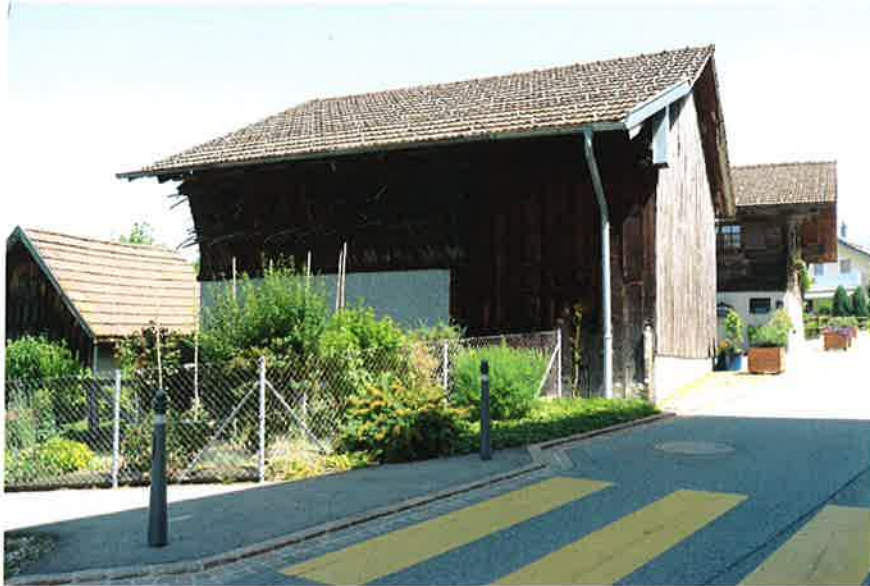
Abb. 5:
Südfassade.
Img 2014-06-10/754

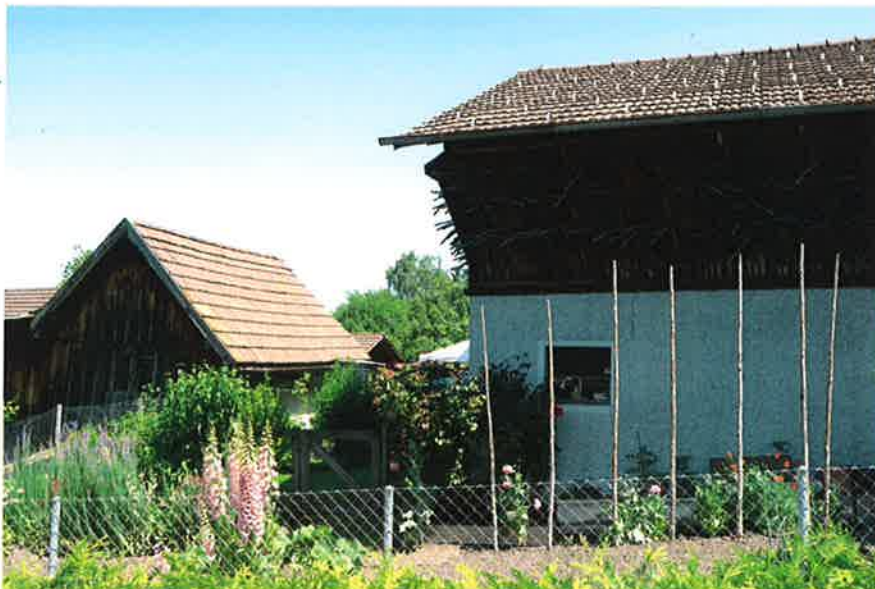
Abb. 7:
**Südfassade der Stall-
scheune und weitere frei-
stehende Kleinbauten.**
Img 2014-06-10/756

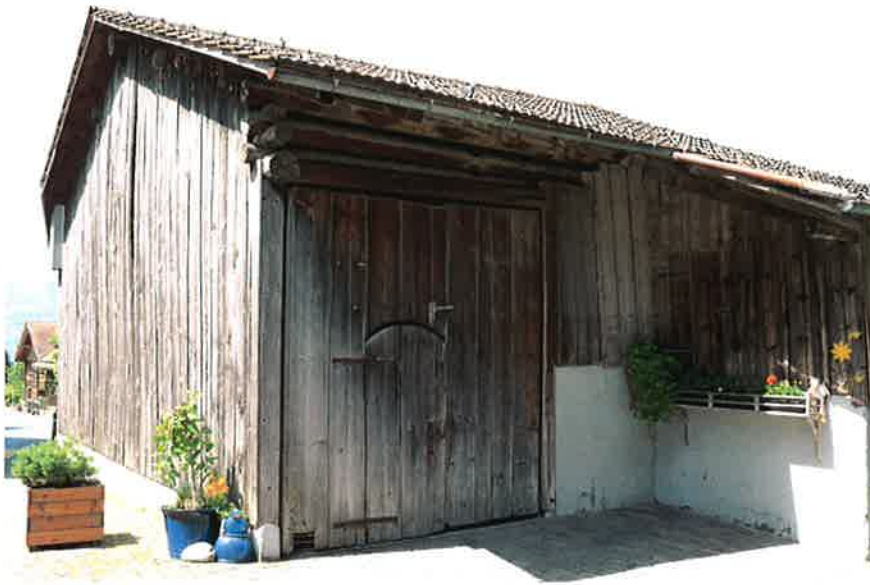
Abb. 8:
Nordfassade mit Tenntor,
rechts Schweinestall-
anbau.
Img 2014-06-10/758

Der Schweinestall besteht aus verputztem Modulstein-Mauerwerk. Im Obergeschoss liegt etwas Dachraum, erstellt in leerem Fachwerk und mit aussenseitigen Brettschirmen geschlossen.

Der Anbau steht unter dem abgeschleppten Hauptdach und entstand in der 1. H. 20. Jh. [1941/47], wobei der Katasterplan um 1870 hier bereits einen [Vorgänger-]Anbau zeigt (Plan 2).

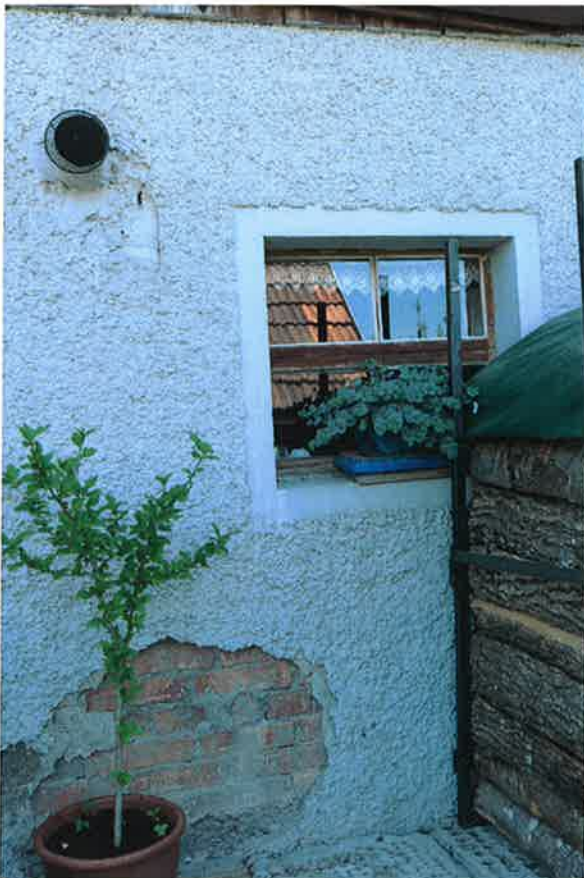
Abb. 9:
Westfassade, Detail: Stallwand in Backstein-
mauerwerk, überputzt; Fenster in Putz, [1941].
Img 2014-06-10/763

Raumhöhe:	193/210 cm
Wände:	mit Besenwurfputz verkleidetes Backstein-Mauerwerk.
Tür:	Türgericht in Beton/Putz. Türblatt als Bretttafel mit aussenseitigem Chalettäfer-Beschlag.
Fenster:	Fenstergerichte in Beton/Putz.

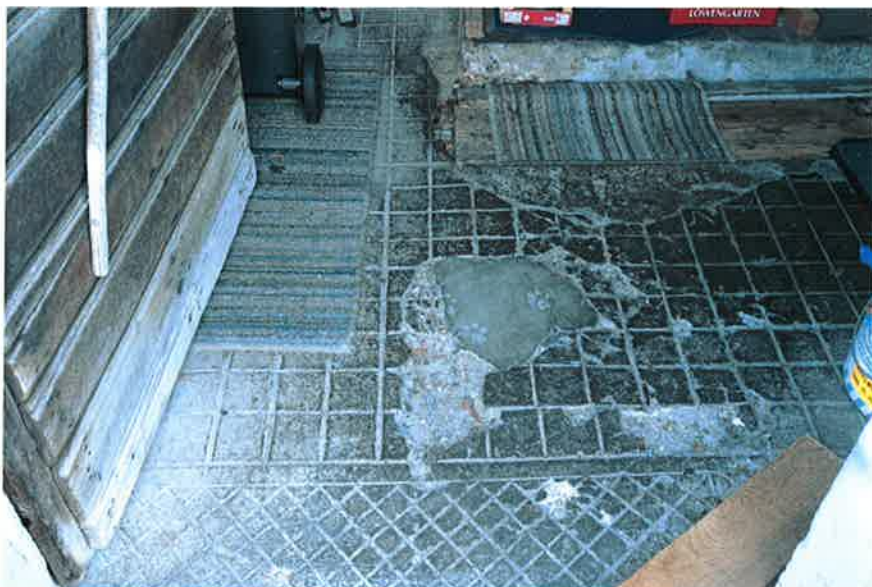
Abb. 10:
**Stall, Detail: Betonboden
mit strukturierter Ober-
fläche, [1941].**
Img 2014-06-10/764

Boden: Betonguss mit strukturierter/geriffelter Oberfläche.
 Decke: mechanisch gesägtes Gebälk mit darüberliegendem Bretterboden des Heuwalmens.
 Inschrift „1941“ als mögliches Erneuerungsjahr.

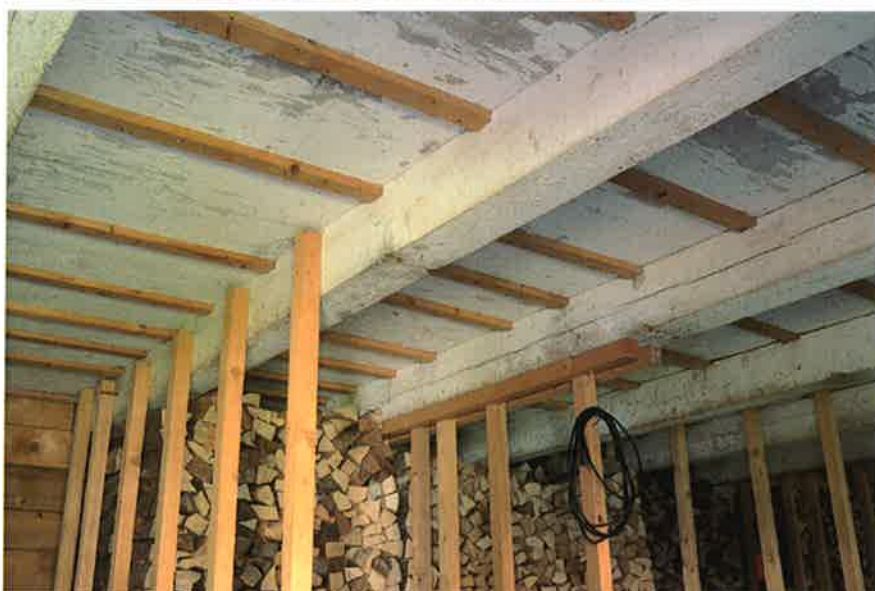
Abb. 11:
**Stall: Deckengebälk, mecha-
nisch gesägt, [1941].**
Img 2014-06-10/765

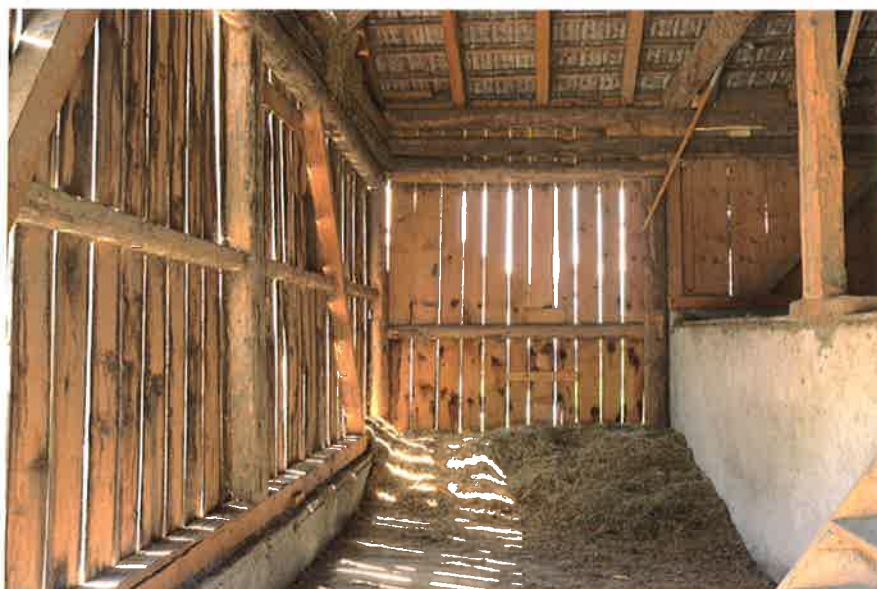
Abb. 12:
**Tenne, Südbereich:
Wände teils in mecha-
nisch gesägtem Gebälk
erneuert, rechts der Stall,
1. H. 20. Jh. [1941/47].**
Img 2014-06-10/766

Der Scheunenraum wurde aus handgehauenen Balken und Rundhölzern gezimmert, die Wände aussenseits mit Brettschirmen geschlossen. Einige Fachwerkbalken der Wände sind in mechanisch gesägtem Holz ersetzt worden [1941/47]. Dachstuhl von stehender Art, aus Rundhölzern abgebunden und mit weit gespannten Bügen längs und quer versteift. Flach geneigtes Rafendach aus mechanisch gesägten Balken, ursprünglich für Brettschindeldeckung konzipiert, [seit 1941/47] mit Ziegeln eingedeckt. Traufen sekundär mittels Rundhölzer erhöht. Tenntor an Drehpfosten, mit stichbogiger Mannstür. Im Putz der Stallwand/Tennewestwand ist die Jahrzahl 1947 eingeritzt.

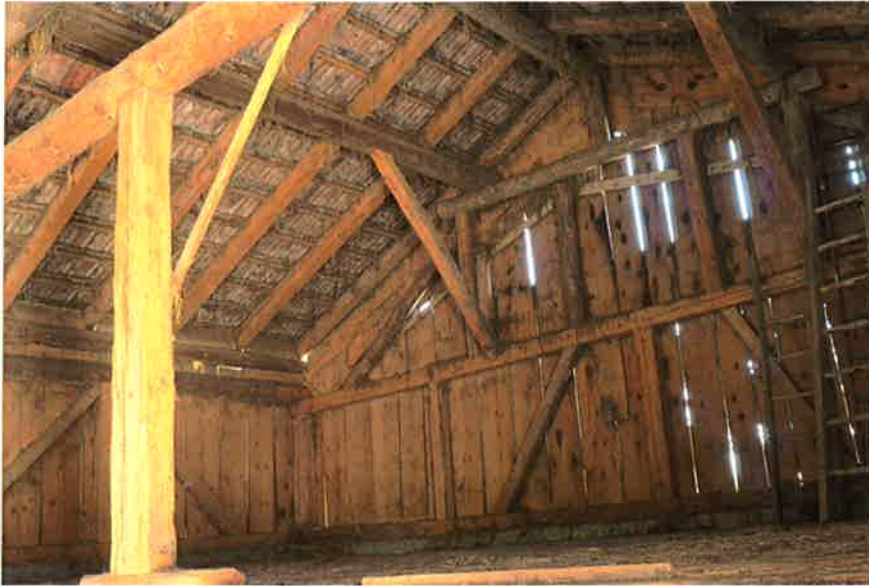
Abb. 13:
Heuwalmen, Südwest-
bereich: Konstruktion aus
Rundhölzern, 1821; Wände
1. H. 20. Jh. [1941/47] mit
mechanisch gesägtem
Gebälk teils erneuert.
Img 2014-06-10/767

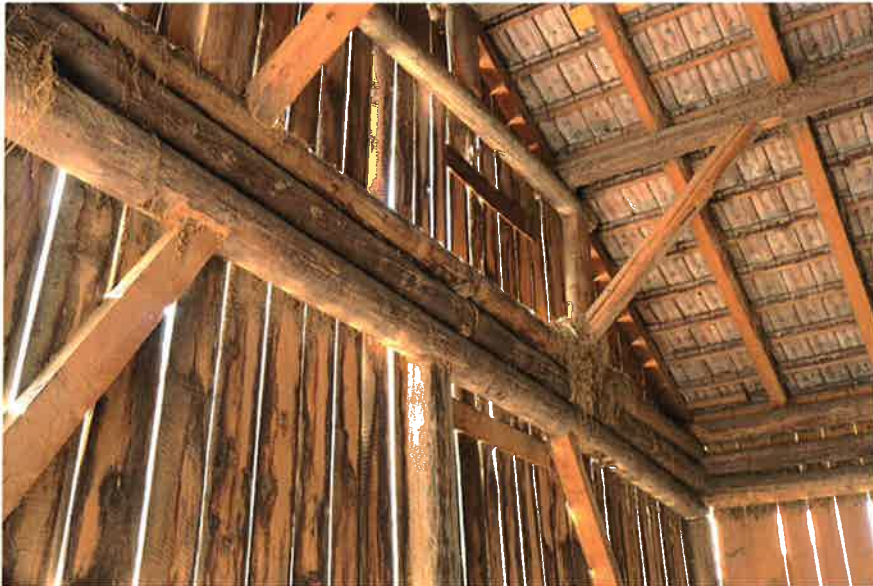
Abb. 14:
Heuwalmen: Innenansicht
der Ostfassadenwand in
Rundholz-Konstruktion von
1821.
Img 2014-06-10/768

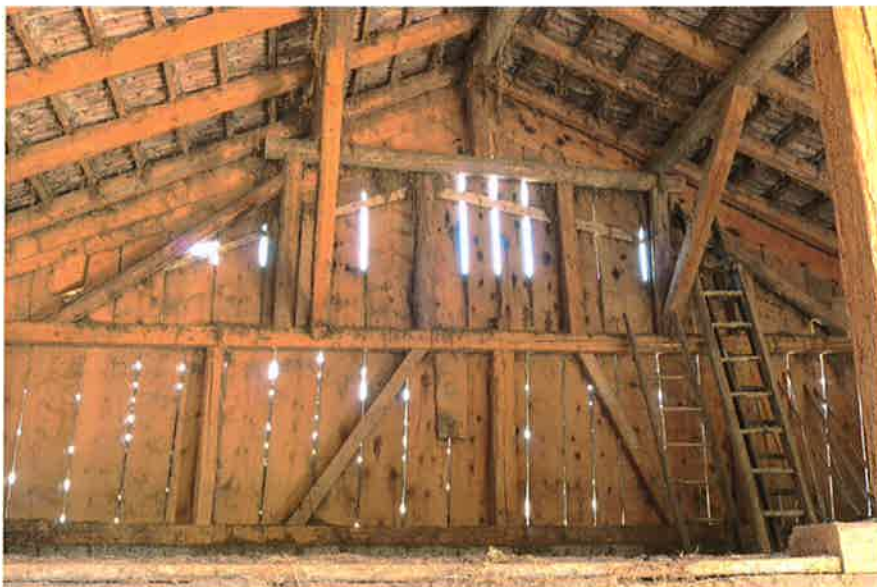
Abb. 15:
Heuwalmen: Innenansicht
der Westfassadenwand in
Rundholz-Konstruktion von
1821; Wände 1. H. 20. Jh.
[1941/47] mit mechanisch
gesägtem Gebälk teils
erneuert.
Img 2014-06-10/769

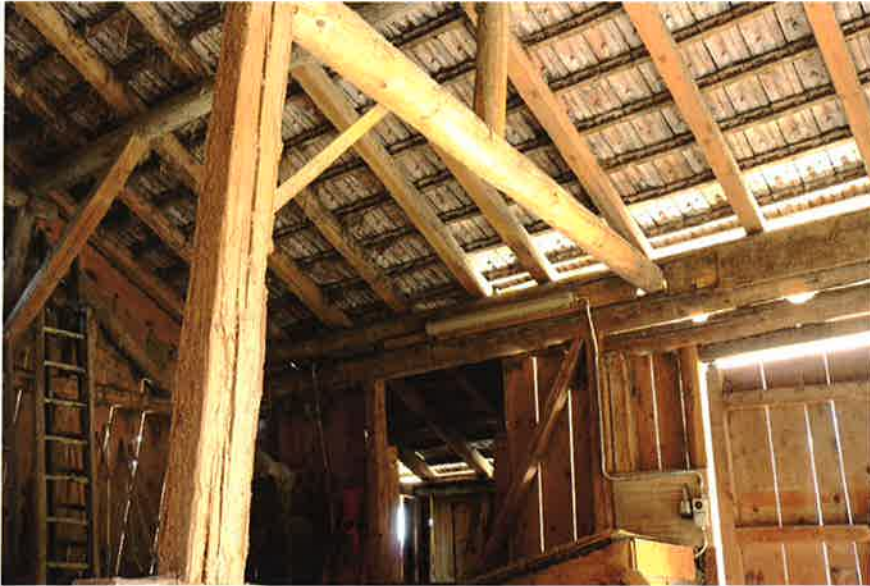
Abb. 16:
Heuwalmen: Nordwest-
bereich, 1821; hinten der
Dachraum über dem
Schweineestallanbau.
Img 2014-06-10/770

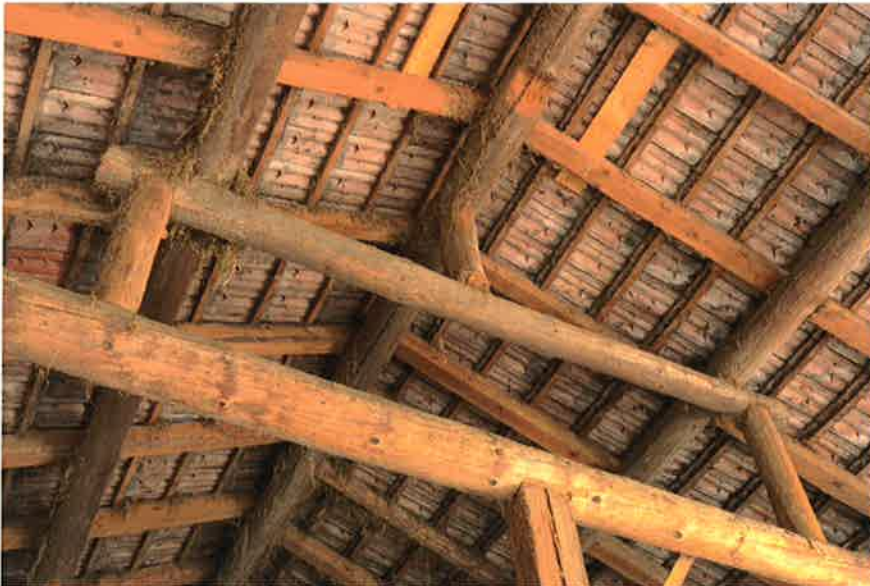
Abb. 17:
Dachstuhl von 1821.
Img 2014-06-10/771

Der Scheunenraum ist in leerem Fachwerk gezimmert und aussenseits mittels Brettschirmen geschlossen. Der flach geneigte, für steinbeschwerte Brettschindeln konzipierte Dachstuhl ist aus Rundhölzern in stehender Art aufgerichtet und mit weit gespreizten Bügen versteift.
